Ref.: Instruções para check da hélice da condensadora 18K

Este boletim tem por objetivo informar a checagem de possíveis problemas envolvendo a montagem da hélice em condensadoras 38KCY18_5 pós-instalação.

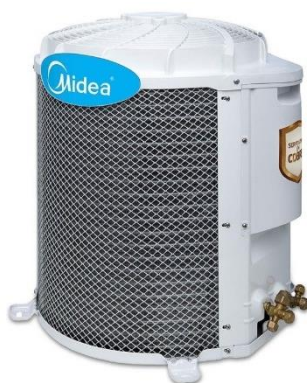
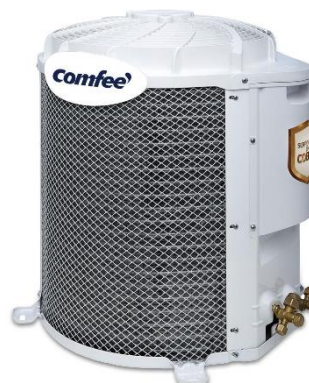
Os procedimentos descritos neste boletim devem ser aplicados às condensadoras 38KCY18_5 (Fig. 1), porém por serem recomendações de checagem básica e utilizarem peças em comum, poderão ser utilizadas em equipamentos similares.

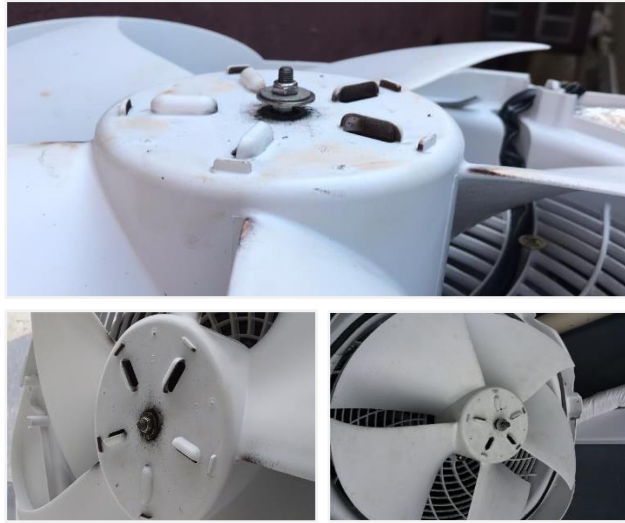
Figura 1

O problema detectado ocorre quando a hélice da condensadora tem alguma obstrução, ficando parada ou funcionando parcialmente, isto leva o superaquecimento do motor, ocasionando o derretimento do furo central da peça (hélice).

É possível detectar através de uma checagem visual (através da grelha plástica sem desmontagem) e auditiva (ruído anormal).

Imagens de OS

Ao diagnosticar esta situação, torna-se necessário a desmontagem da grelha plástica e a retirada da obstrução (figura 2).
